# IV. Országos Kéménykonferencia

## Az olcsó kémény ára...

**Nagy Gábor** *okl. épületgépész mérnök*  
TermomentKft., Miskolc  
**Szunyog István** *okl. gázmérnök*  
Miskolci Egyetem  
Gázmérnöki Tanszék

Kecskemét,  
2006. március 23-24.

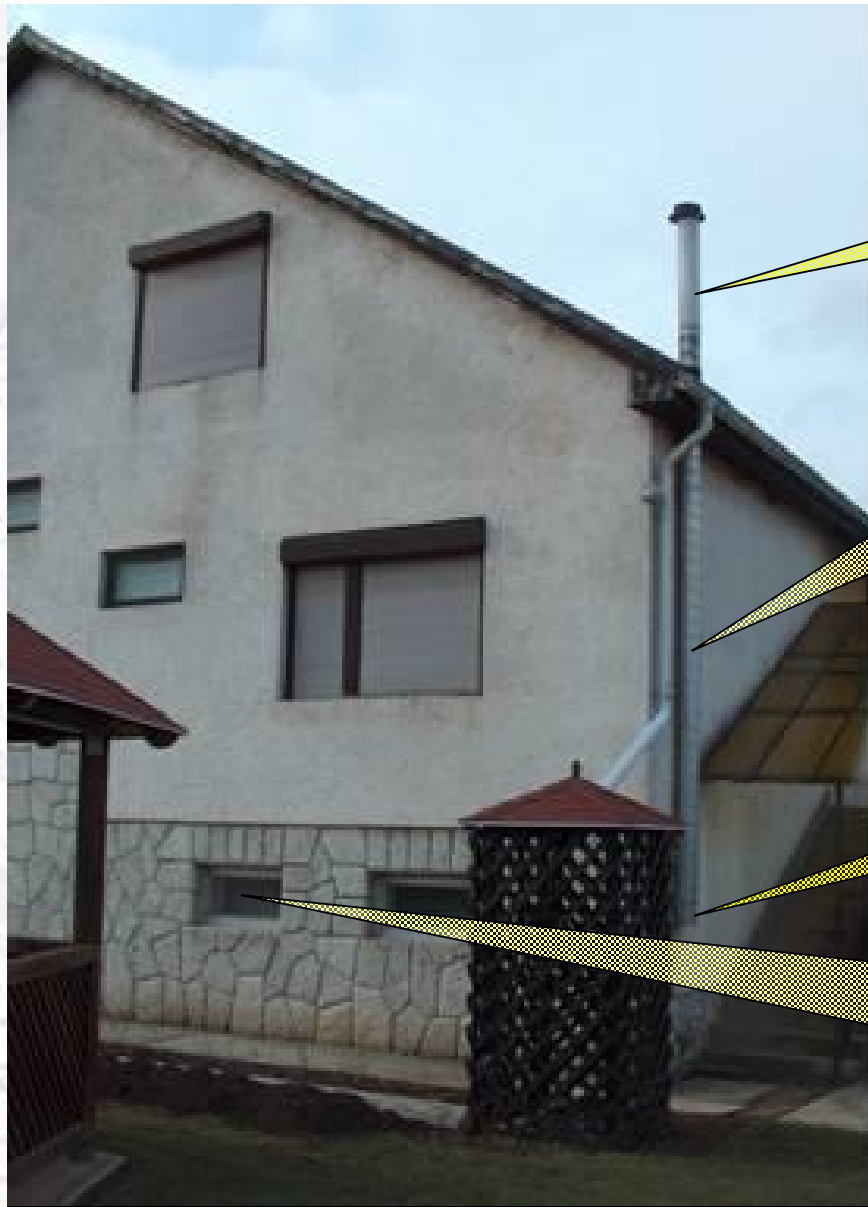
1,4 m magas kitorkollás

DN 130/180 mm méret

a kondenzidom  
közvetlenül a bekötő  
idomhoz csatlakozik

2 db 80x60 cm  
befalazási méretű  
fémkeretes ablak  
( $\Sigma l_{\text{rész}} \approx 4,8 \text{ m}$ )

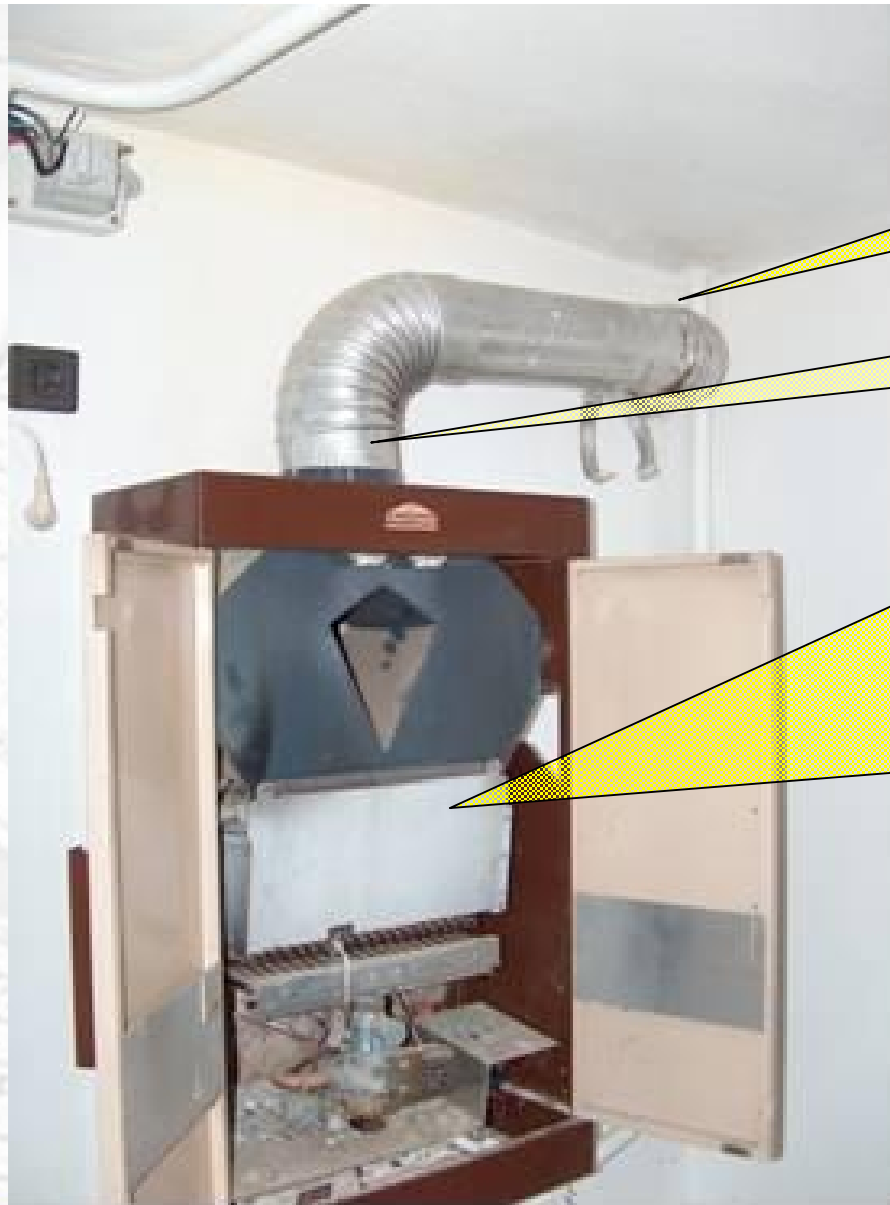
a falátvezetés  
hőszigetelés nélküli

hiányzik a legalább 3D  
egyenes szakasz

C-30 típusú készülék  
11 éve nem volt karbantartva  
a hőátadófelület lamellái  
erősen égettek, jelentős  
koromlerakódás

a karbantartás hiányában a  
névlegesnél jelentősen  
nagyobb gázmennyiség is  
juthat az égőbe, mely  
tökéletlen égést  
eredményez!

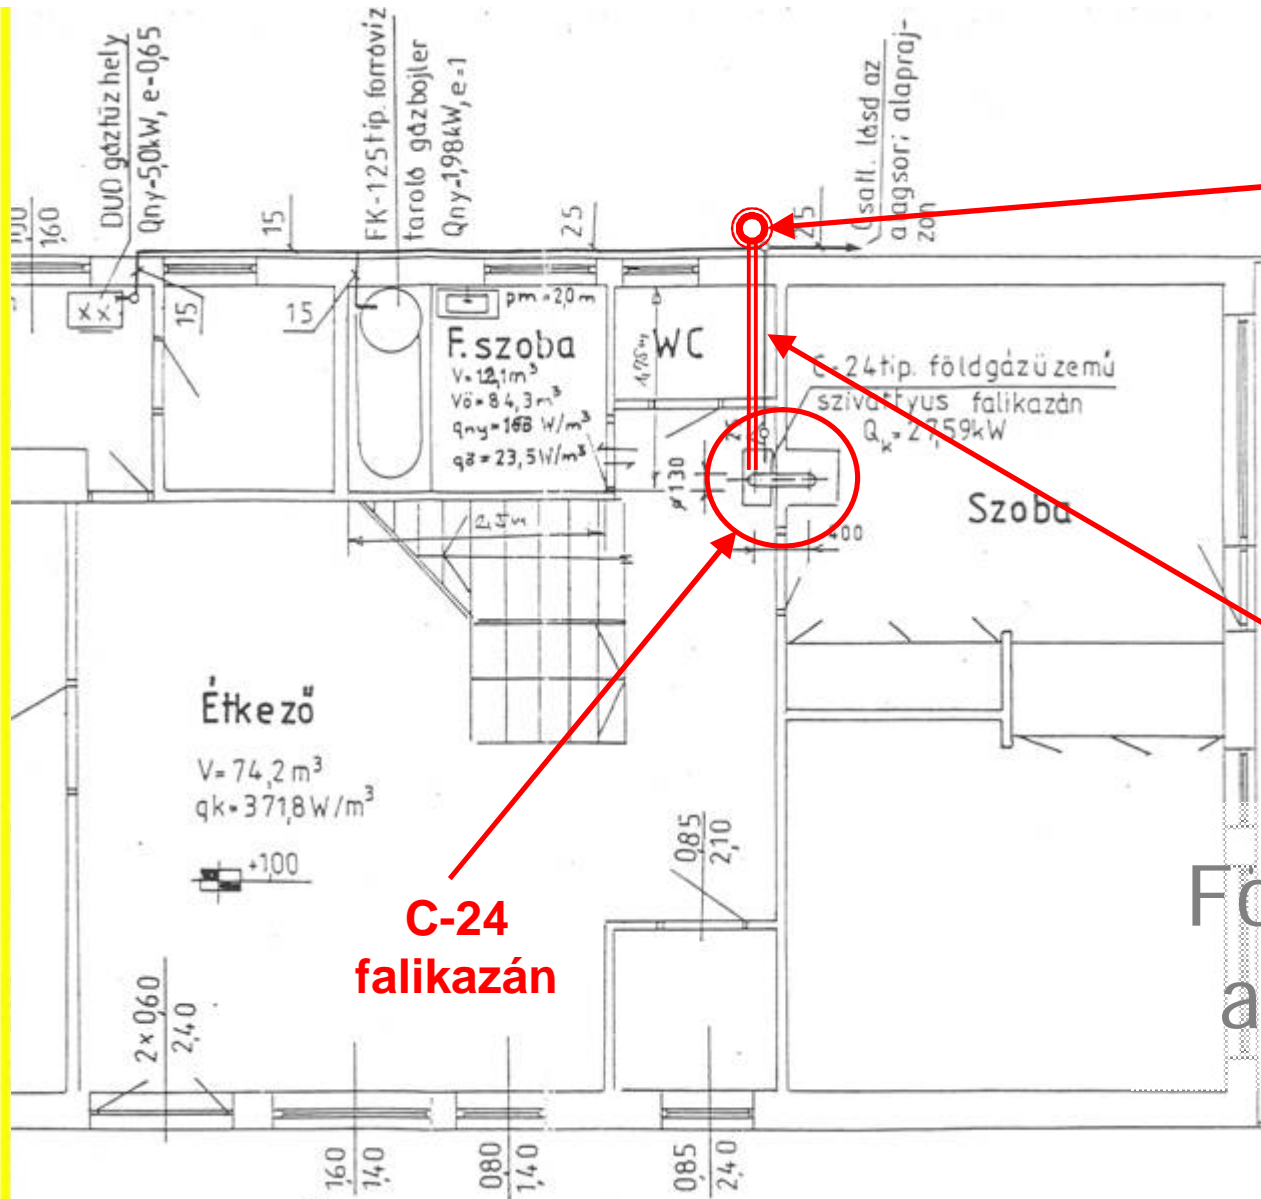
**Földszinti alaprajz**

**DN 103/180 mm Szigetelt, szerelt kémény**

**DN 130 mm szigeteletlen füstcső**

**C-24 falikazán**

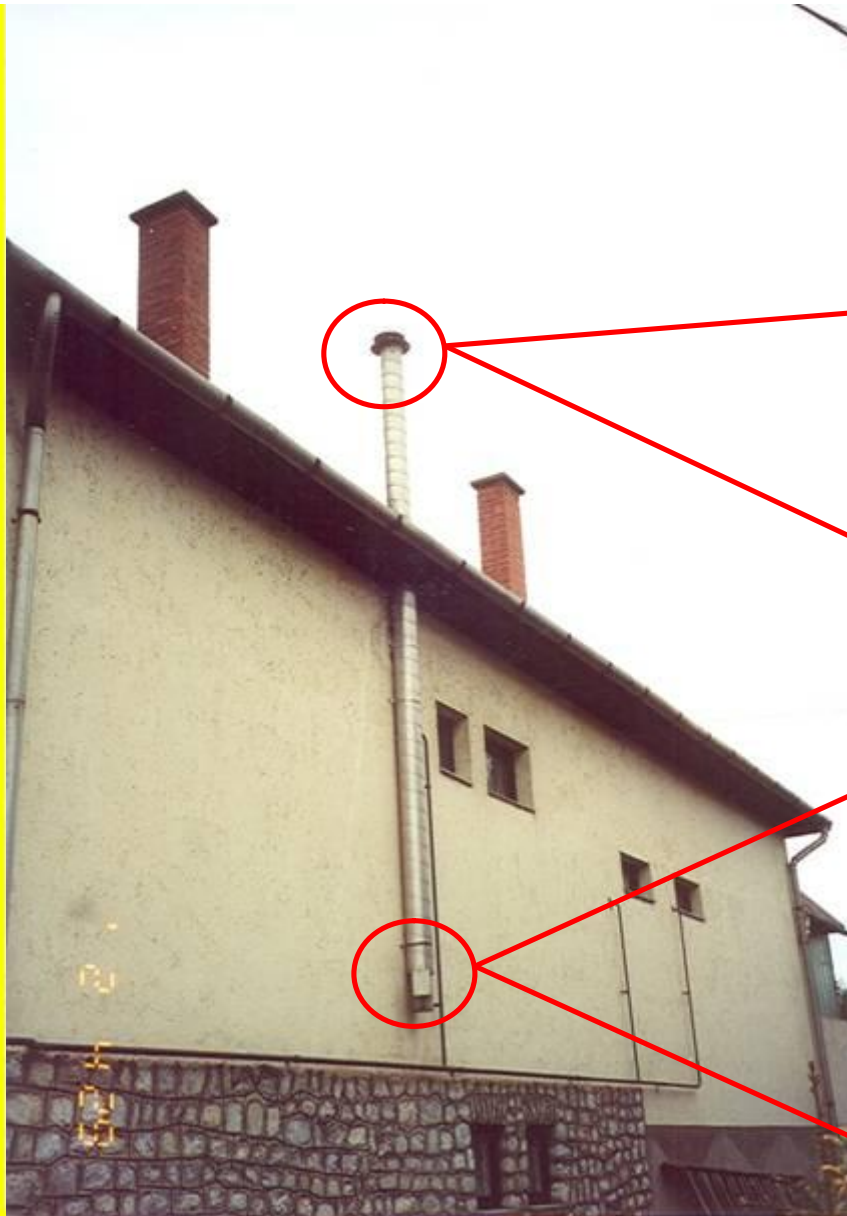
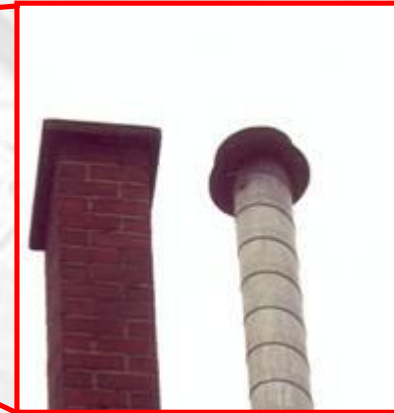
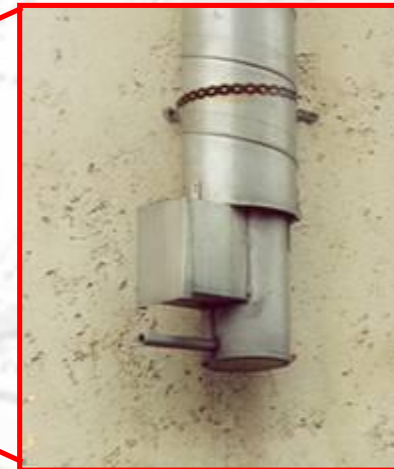
# A szerelt kémény képe

- ✚ Fűtési rendszer: radiátoros központi fűtés, mely vagy a szilárd tüzelésű, vagy a gáztüzelésű (C-24 típusú) kazánról üzemeltethető
- ✚ Az eredeti terven egy kétkürtős falazott kéménybe van bekötve mind a két készülék. Ténylegesen csak egy kürtőt tartalmaz a kémény, ezért folyamodtak az **épületen kívüli szigetelt, szerelt fémkéményhez** (DN 130/180 mm).
- ✚ A készülék és a kémény közötti kapcsolat a közlekedőből nyílóWC-n keresztül vezetett **füstcső elhúzással** valósult meg
- ✚ A készülék és a kémény **tengelytávolsága 1,98 m**, mely az épületen belül teljes hosszában szigeteletlen
- ✚ A kémény **hatásos magassága** nem volt összhangban az elhúzás mértékével, továbbá **kitorkollás geometriai viszonyai** is sértették az előírásokat.  
Min. 0,6 m-rel magasabbra vezetés lett volna indokolt.

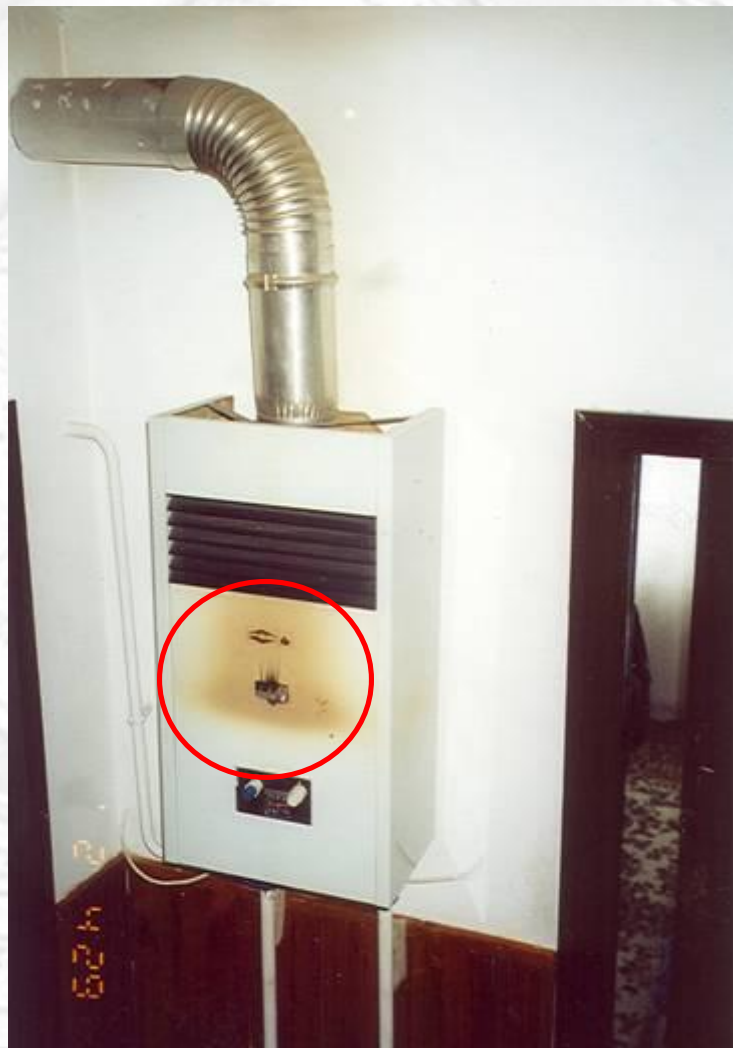
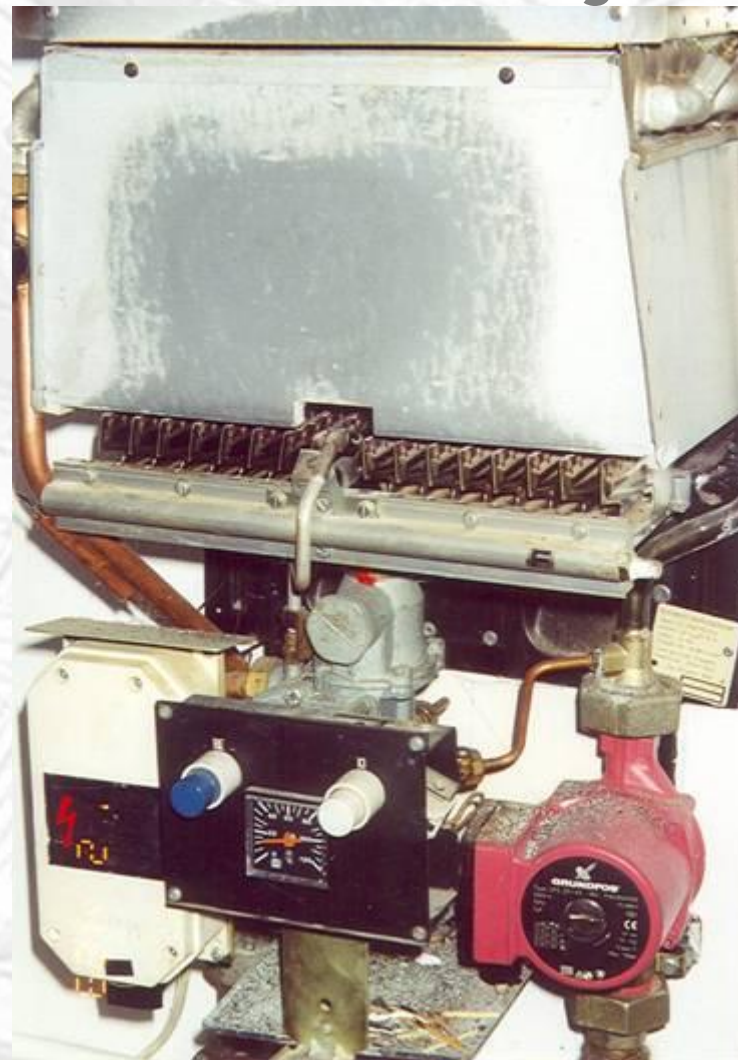
# A kazán külső burkolata és belseje

- ✚ a készülék burkolatán túlmelegedésből származó elszíneződés
- ✚ a hőcserélőt borítóel őlemezmegégése
- ✚ az égő alatti szerelvényeken égési és korróziós por maradványok
- ✚ a hőcserélő lemezek 20 %-ándugulás, kormozódás
- ✚ a **falazat füstgáz eredetű elszíneződése** a készüléktől a lépcsőházban fellelhető jeleken át a padlástér ajtófels ő sarkáig
- ✚ a külső kéményszakasz körkörös szigetelése hiányos, a szálás szigetelőanyag a rendelkezésre álló teret nem tölti ki

- ✚ a füstgáz CO tartalma folyamatosan meghaladta a 4000 ppm értéket ► **a készülék** gyakorlatilag előírás szerinti használatra alkalmatlan, **életveszélyes volt!**
