XI. Országos Kéménykonferencia

szén-monoxid mérgezések és kéménytűzek
katasztrófavédelmi helyszíni szemléinek tapasztalatai

Dr. Bérczi László t. dandártábornok
országos tűzoltósági főfelügyelő

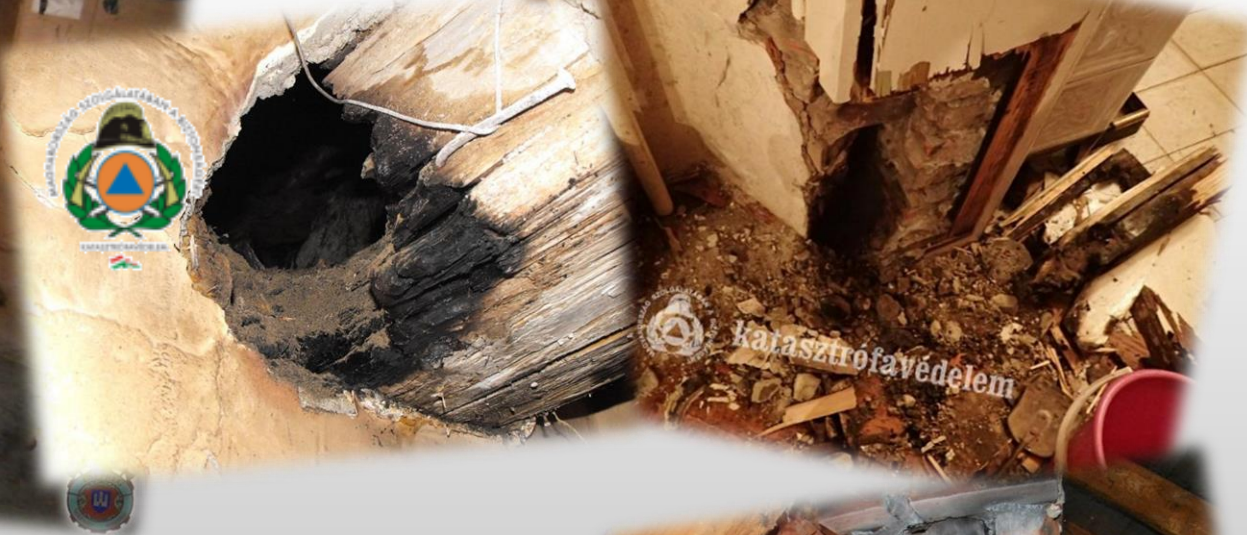
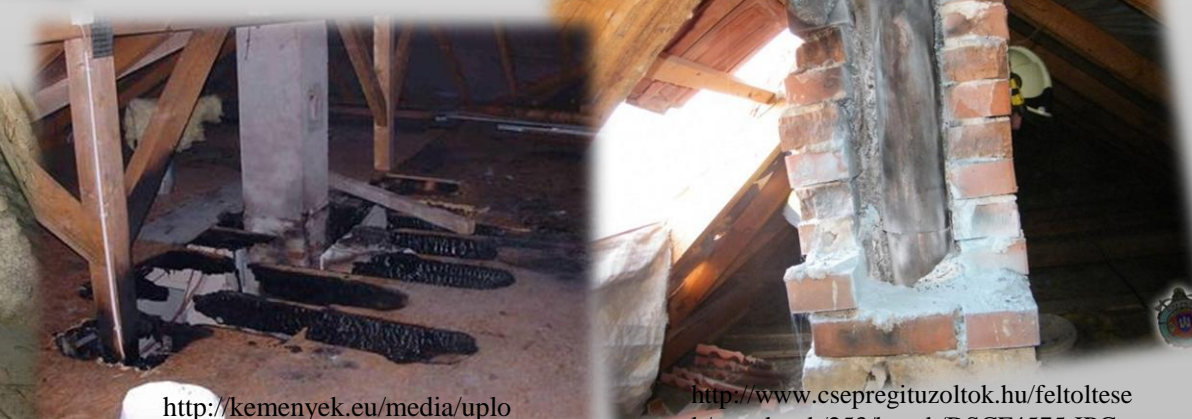
- Szabálytalanul **kéménybe épített éghető anyag** (gerenda, szarufa), elősegíti a tűz továbbterjedését.
- A kémény **nem megfelelő hőszigetelő képessége esetén**, a nagy hőterheléssel járó kátrány égése okozta kéménytűz során a környező építményszerkezet (pl.: fa földem, fa gerenda, fa ajtó) beizzik és tüzet okoz.

- A **nem megfelelő tömörségű kémény**, illetve **füstcső** repedésén, fuga hézagain keresztül kiáramló forró égéstermék, illetve kipattanó szikra begyűjtja a környező éghető anyagokat.

- A **nem megfelelő állapotban lévő régi falazott téglakémény** a nagy kátránylerakódás okozta **kéménytűzet nem képes elviselni**, és ennek következtében szerkezete károsodik, tömörtelenné válik, mely szintén kéményen kívüli tüzet okoz.

- Padlástérben, vagy lakóhelységben a **tisztító ajtó hiányzik**, illetve **nem tömör** vagy a **kéménycső csatlakozás helye nincs lezárva**, ezért az itt kipattanó szikra tüzet okoz.

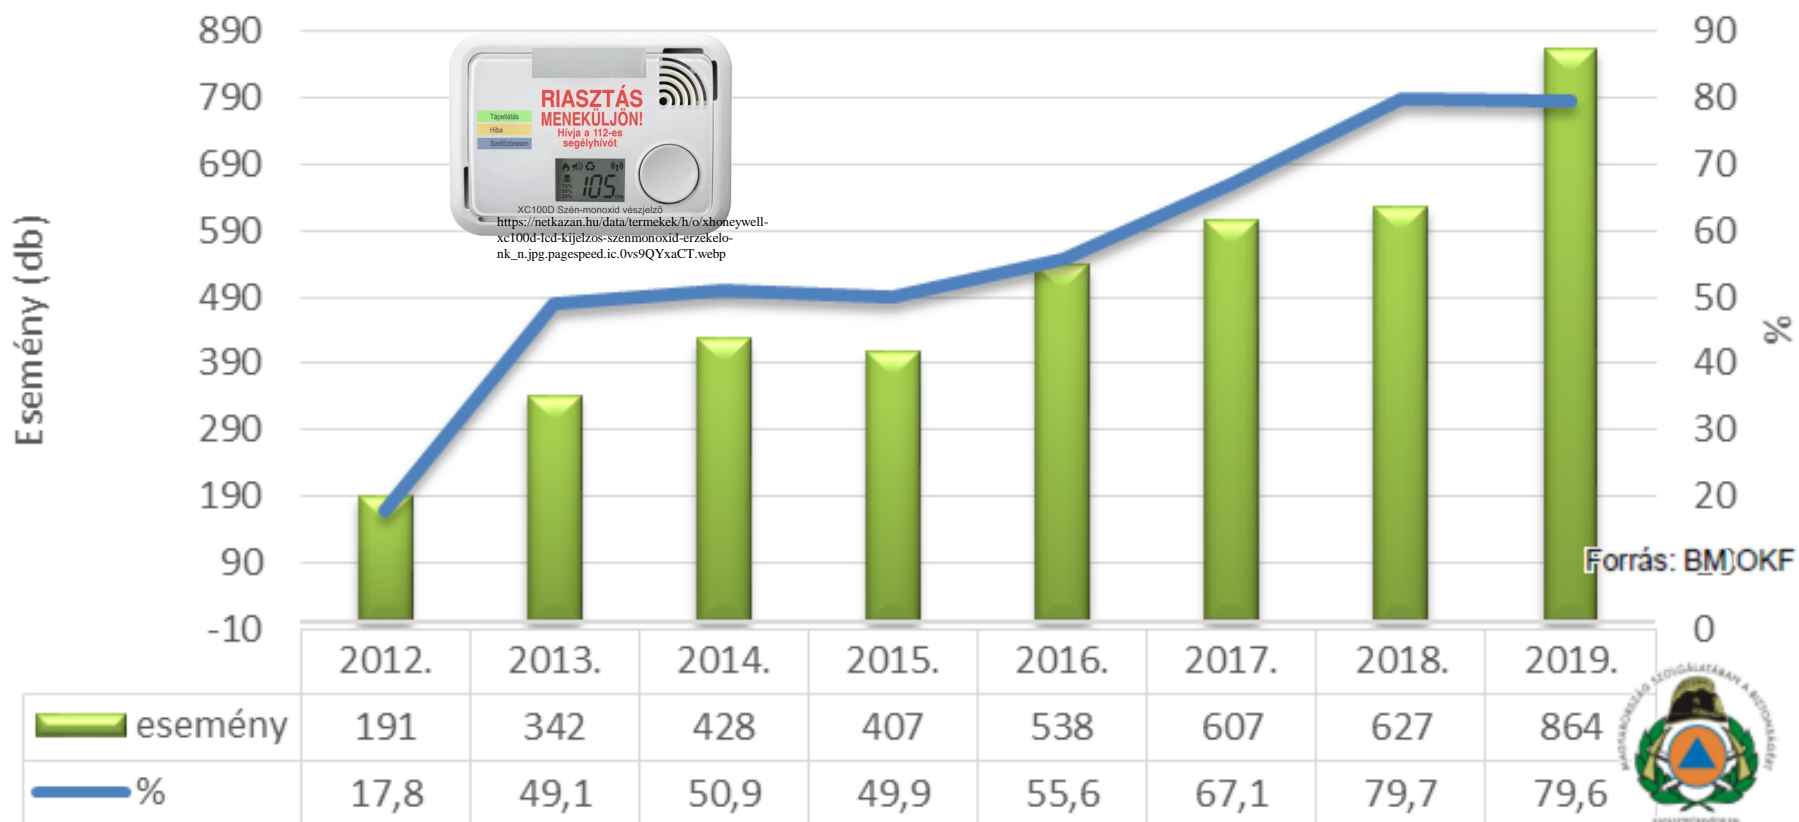
CO érzékelők és elterjedésük

Szén-monoxid események és érzékelők aránya.

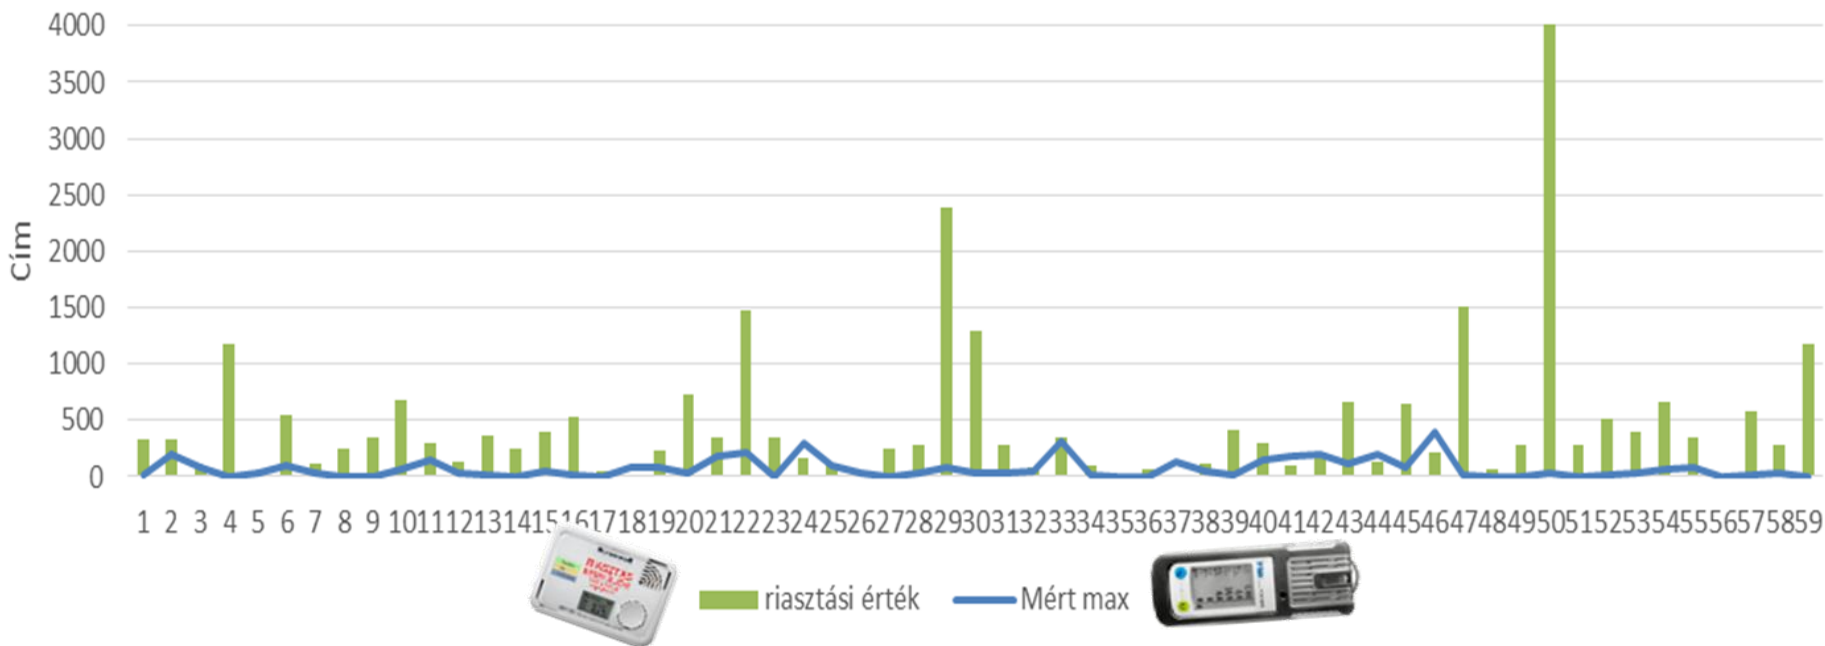
- A Honeywell XC sorozat adatait a katasztrófavédelem kiolvassa!

A tűzoltók kiérkezésekor mért, és a kiolvasott CO érzékelő riasztási értékei közötti eltérések (CO ppm)

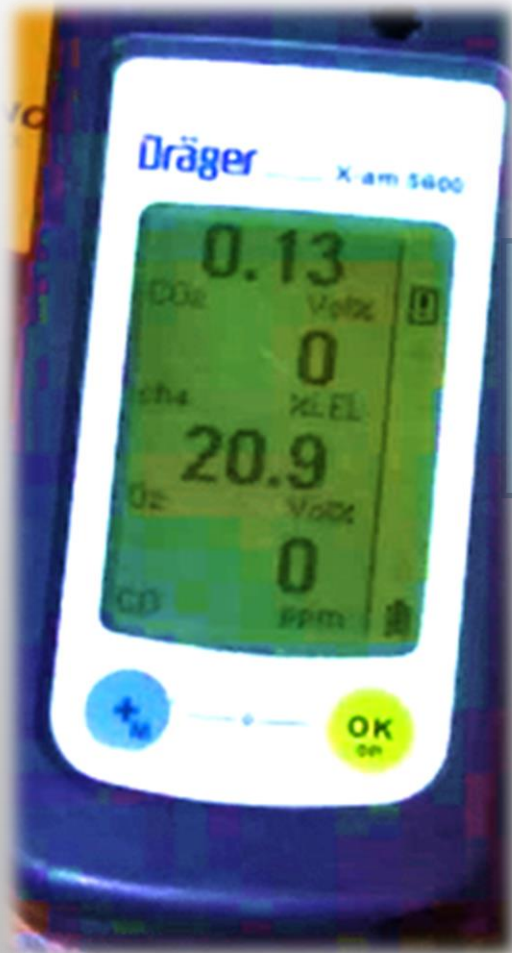
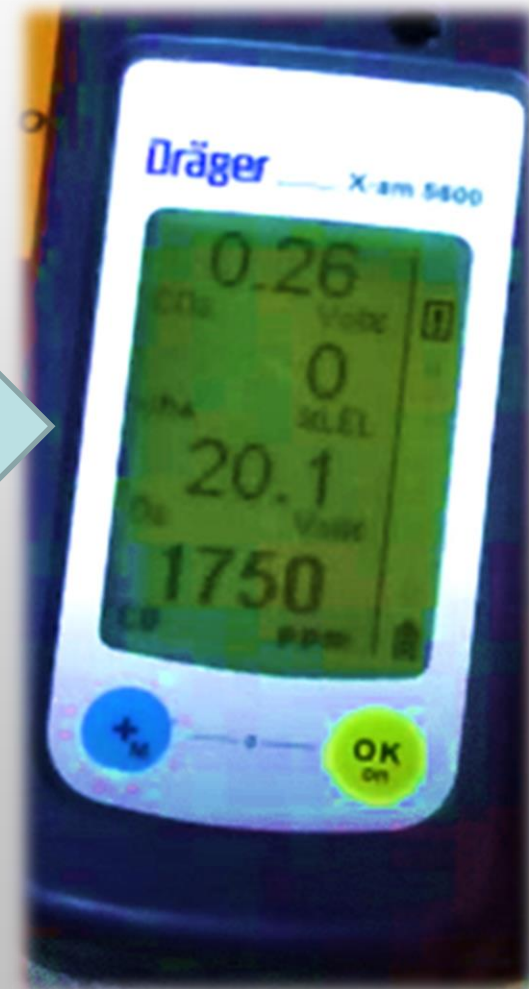
CO rekonstrukció

**20.1% O₂ koncentráció mellett
1750 CO ppm képződés**

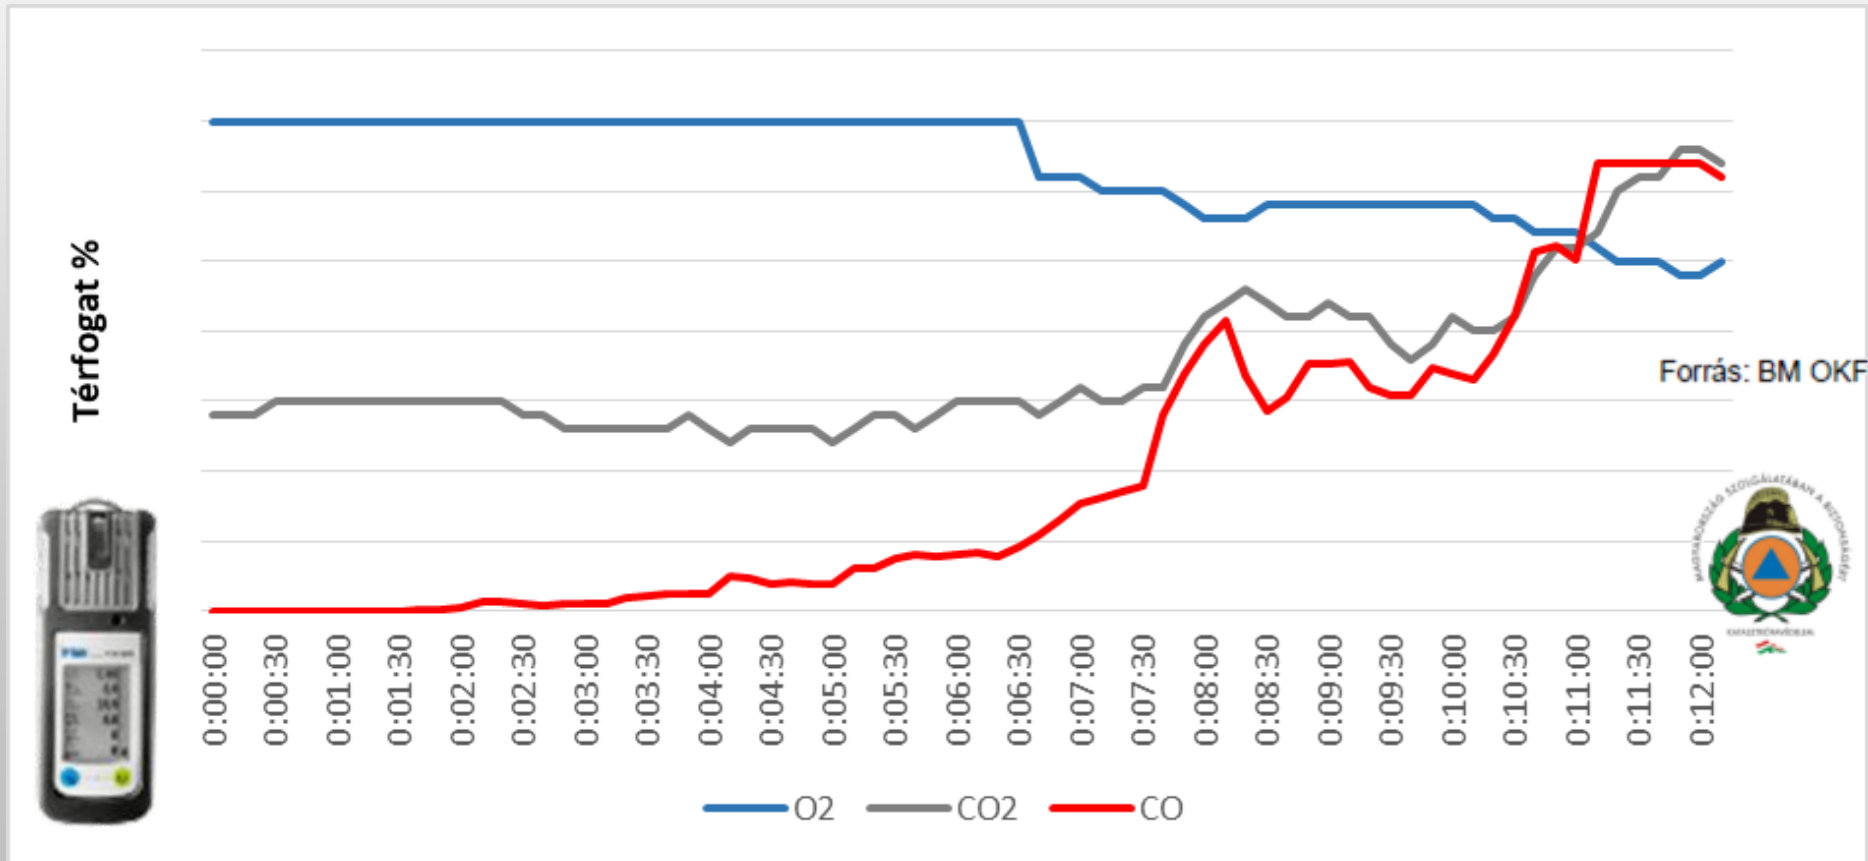
2020. CO rekonstrukció

- Hatványozódva emelkedő CO koncentráció
