# IV. Országos Kéménykonferencia

## Az olcsó kémény ára...

**Nagy Gábor** *okl. épületgépész mérnök*  
TermomentKft., Miskolc  
**Szunyog István** *okl. gázmérnök*  
Miskolci Egyetem  
Gázmérnöki Tanszék

Kecskemét,  
2006. március 23-24.

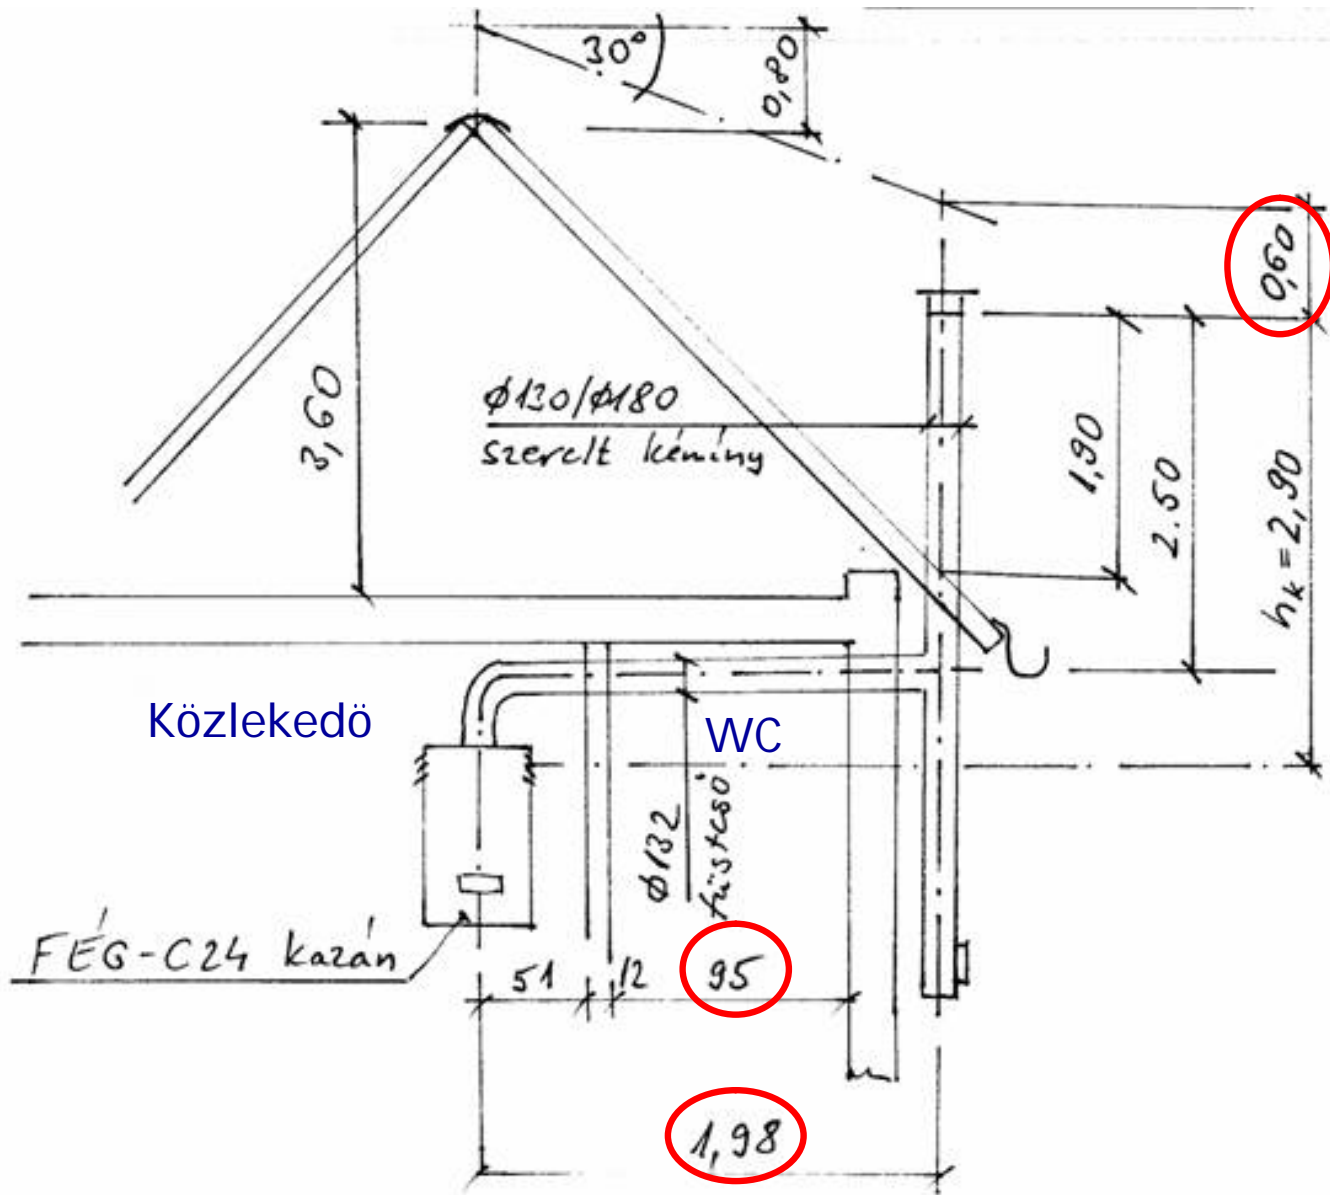
# A szerelt kémény képe

- ✚ a készülék burkolatán túlmelegedésből származó elszíneződés
- ✚ a hőcserélőt borítóel őlemezmegégése
- ✚ az égő alatti szerelvényeken égési és korróziós por maradványok
- ✚ a hőcserélő lemezek 20 %-ándugulás, kormozódás
- ✚ a **falazat füstgáz eredetű elszíneződése** a készüléktől a lépcsőházban fellelhető jeleken át a padlástér ajtófels ő sarkáig
- ✚ a külső kéményszakasz körkörös szigetelése hiányos, a szálás szigetelőanyag a rendelkezésre álló teret nem tölti ki

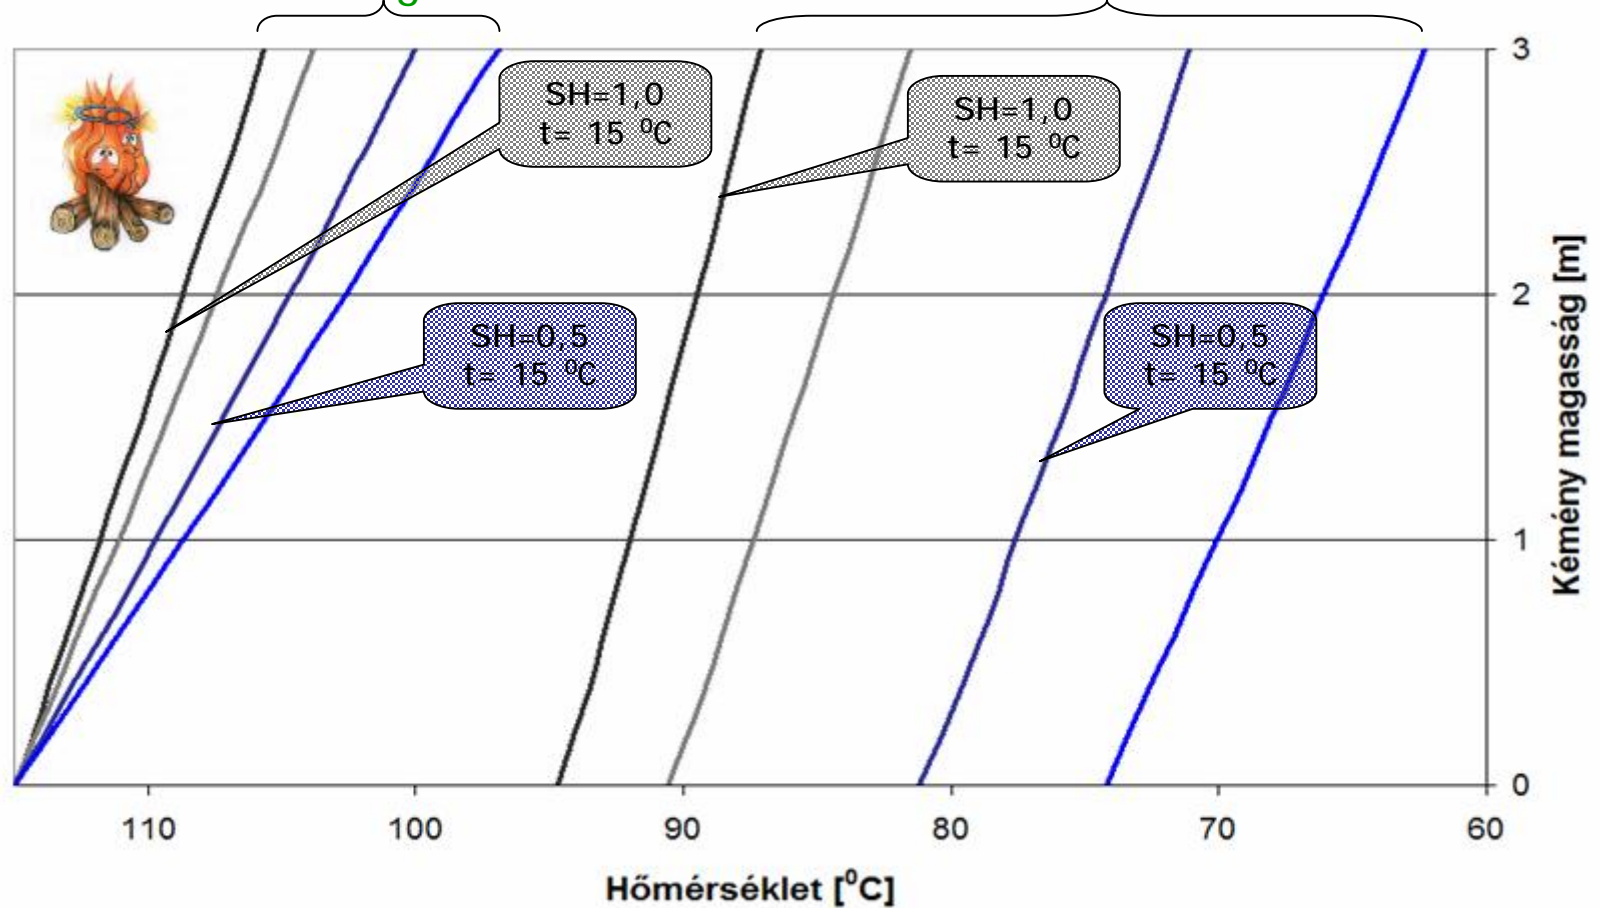
# I. eset: SH módosító tényező hatása a hőmérsékletekre

szigetelt fém kémény esetében
