TÁRSASHÁZAK TURBÓS GYŰJTŐKÉMÉNYEINEK PROBLÉMÁJA ÉS A PROBLÉMA MEGOLDÁSA

Turbós kémény - kondenzációs kazán problémaköre:

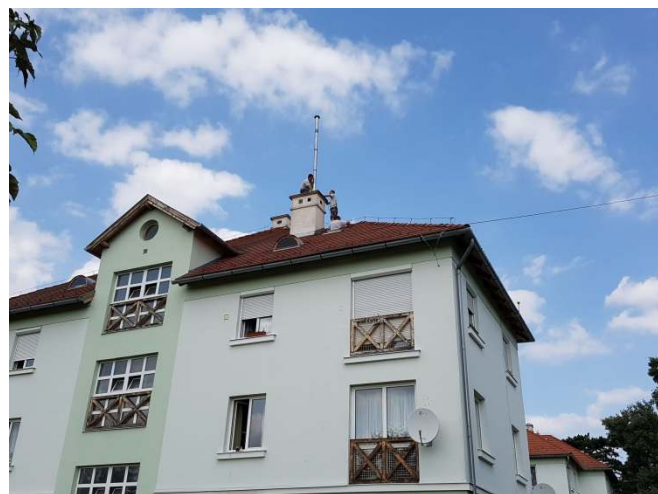
Más a helyzet a kondenzációs kazánokkal. Ezek füstgáz hőmérséklete 40-80 C° között mozog, ami általában nem elegendő a kellő huzat kialakulásához. A kondenzációs kazánok füstgáza jellemzően csak a kazán ventilátora által létrehozott túlnyomás hatására távozik a kéményből. A kéményben megjelenő túlnyomás miatt nem lehet a kondenzációs kazánokat turbós gyűjtőkéményekre kötni. De van egy másik nyomós ok, a kondenzvíz megjelenése a kéményben, ami szintén lehetetlenné teszi a kondenzációs kazánok bekötését a turbós kéményekbe. A turbós kémények nem tudják kezelni a jelentős mennyiségű kondenzvizet és nem tudják megvédeni a turbós készülékeket sem a kondenzvíztől.

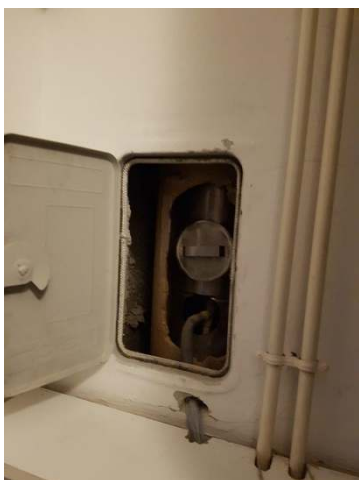
A kondenzációs gyűjtőkémények megjelenésével megváltozott a helyzet, megjelent a víz a társasházak gyűjtőkéményeinek alján, mégpedig meglehetősen nagy

mennyiségben. Ez a helyzet új feladatokat jelent a jövőben a kéményseprőknek, de nagyobb odafigyelést igényel a kivitelezőktől és a lakóktól is.
